# epitécnica

N° 2 - 22/05/2007

### INCENDIO EN ARGENTINA - MAXIMA PREVENCION

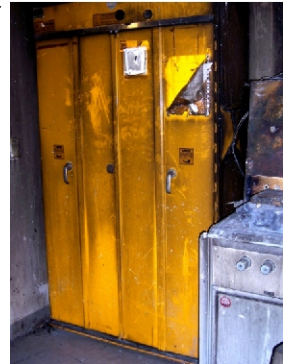
En ese laboratorio la compañía tenía instalado un armario ignifugo 7010 fabricado por EPITECNICA DE ARGENTINA (Epimaster S.R.L.) que almacenaba aproximadamente 150 litros de alcoholes en botellones de vidrio de 5 y 10 litros respectivamente, lo que representa una densidad de carga de fuego de aproximadamente 40 MJ/m2

El armario ignifugo 7010, fabricado en 1999, estaba equipado con cierre automático a 50°C y contaba con la certificación bajo norma DIN 12.925 categoría F-30 por el INTI de Argentina.

Epimaster S.R.L fue tambien invitada a realizar un informe del siniestro, y se constató el perfecto cierre de las puertas (no obstante la antigüedad del armario), la correcta expansión de los burletes intumescentes, que sellaron todos los intersticios de las puertas, se constató tambien el cierre de las ventilas automáticas, y en el interior del armario no se verificaban daños de ningún tipo en estantes y soportes.

En el informe de la compañía de seguros (que no estamos autorizados a divulgar) se indica que gracias al correcto funcionamiento del armario ignifugo, el incendio no se propagó a otras áreas del establecimiento medicinal, evitando pérdidas millonarias, y recomienda en el mismo informe, la compra urgente de un nuevo armario ignifugo para la adecuación y reconstrucción del laboratorio
